ICHTYOFAUNA V RYBÍCH PŘECHODECH NA ŘECE BLANICI VE VLAŠIMI

Fishes caught in fish ladders on the Blanice River at Vlašim (Central Bohemia, the Czech Republic)

Citace: Hanel, L. & Hartvich, P. (2017): Ichtyofauna v rybích přechodech na řece Blanici ve Vlašimi. Bull. Lampetra, ZO ČSOP Vlašim, 8: 72–89

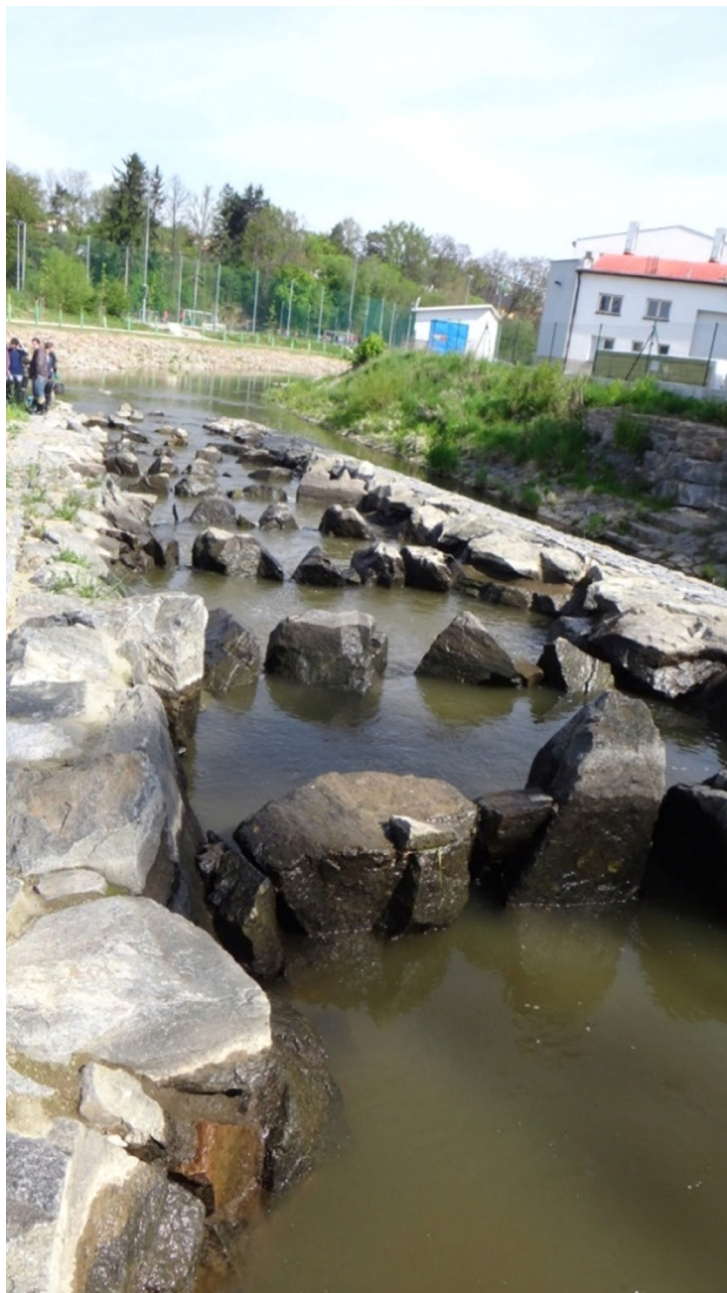
Obr. 1. Rybí přechod na řece Blanici ve Vlašimi u prádelny Kyselý (lokality 1).

Fig. 1 A fish ladder (a rock-ramp fishway) on the Blanice River at the town of Vlašim (Site No. 1).

Kamenný jez je situován v mírném levostranném oblouku toku Blanice ve Vlašimi v blízkosti stadionu (říční km 17,777). Jez je lomený s hrazenou propustí při pravém břehu. Jez tvoří stupeň v toku výšky 1,9 m (rozdíl horní a dolní vody). Zde byl vybudován rybí přechod v podobě migrační rampy v podjezí po pravé straně toku, kde bylo využito stávající kamenné zdi a nově byla postavena opěrná zeď v korytě toku, navazující na přelivnou hranu jezu (obr. 1). Rybí přechod je tvořen kamennými stupni ve vzdálenosti cca 1,5 m, mezi kterými jsou vodní plochy (prohlubně) hloubky minimálně 40 cm. Stupně vodu vzdouvají a současně propouští mezerami mezi kameny, aby tudy mohly pronikat ryby proti proudu. Mezery dosahují až ke dnu koryta a umožňují zdrsněné boční zdi se zabudovanými kameny, které účinně zpomalují proudění vody. Výškový rozdíl mezi hranami stupňů je maximálně 12 cm. Přílivové hrany stupňů jsou střídavě při stranách mírně snížené. Kameny zabudované do vnitřní strany. Délka rybího přechodu je 24 m, šířka 3 m, výškový rozdíl je 1,9 m, průměrný spád 8,0% (DATEL 2004).

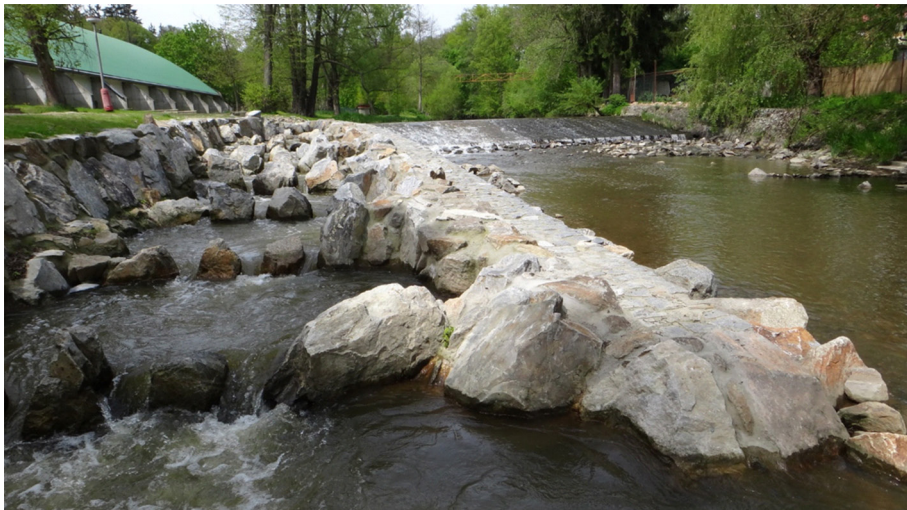
Obr. 2. Rybí přechod na Blanici u starého zimního stadionu ve Vlašimi (lokalita 2).

Fig. 2. A fish ladder (a rock-ramp fishway) on the Blanice River at the town Vlašim (Site No. 2).

Kamenný jez je zde situován v přímém toku Blanice v zámeckém parku ve Vlašimi (říční km 18,674). Jez byl původně opatřen nefunkčním rybím přechodem ve středu jezu. Jez je tvořen stupněm o výšce 1,4 m. Zde byl nově realizován rybí přechod v podobě migrační rampy postavené v podjezí podél pravého břehu řeky. Rybí přechod je vymezen betonovými stěnami a navazuje na přelivnou hranu jezu (obr. 2). Šířka rybního přechodu je v průměru 4 m, délka 40 m. Rybí přechod je tvořen kamennými stupni vzdálenými minimálně 1,5 m, mezi kterými jsou prohlubně o hloubce minimálně 40 cm. Stupně zajišťují potřebné vzduť a současně propouští vodu mezerami mezi kameny kudy pronikají ryby proti proudu. Mezery dosahují až ke dnu koryta a umožňují procházet rybám migrujícím při dně. Migrační cesty při okrajích koryta zajišťují boční stěny se zabudovanými kameny, které výrazně zpomalují proudění vody.

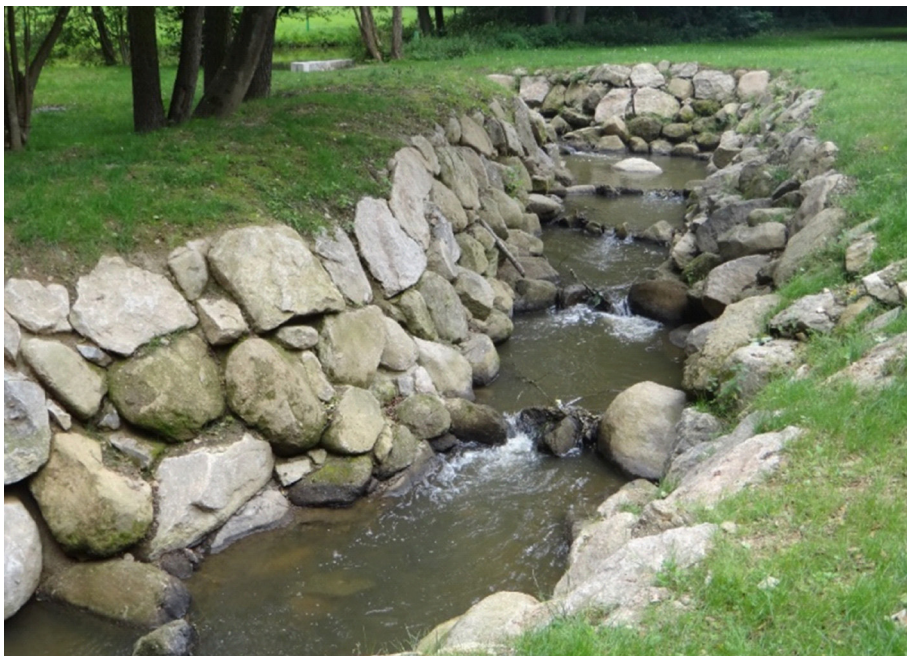
Obr. 3. Střední část rybího přechodu na Blanici ve vlašimském parku u kamenného mostu (lokalita 3).

Fig. 3. Middle section of a bypass fish ladder on the Blanice River in the Vlašim's castle park (Site No. 3)

Kamenný jez je zde situován v přímém toku řeky Blanice v zámeckém parku ve Vlašimi nad soutokem s Domašínským potokem (říční km 19,038). Jez tvoří stupeň v toku výšky 1,05 m (rozdíl horní a spodní vody). Přírodě blízké obtokové koryto jako rybí přechod bylo postaveno na pozemku při levém břehu. Koryto obtoku s proměnlivou šířkou je vyvedeno cca 13 m pod návodní patou jezového tělesa a vedeno řadou oblouků po levém břehu a nakonec vyvedeno do hladiny horní vody cca 3 m nad jezem. Koryto rybiho přechodu je členěno kamennými jízkami s výškou do 10 cm, mezi kterými jsou vytvořeny tůňky s hloubkou minimálně 30 cm a minimální délkou 1,5 m. Jízky jsou složeny z nepravidelně uložených kamenů různé velikosti. Mezi nimi jsou mezery dosahující většinou až ke dnu, které vodu propouštějí a umožňují migrace ryb proti proudu. Břehy jsou opevněny rovnaninou ze záhozového kamene, který byl dle potřeby prolitý cementovou maltou. Svahy nad opevněním byly upraveny do sklonu minimálně 1:1,5 a osety. Vtok do rybiho přechodu byl opatřen regulačním objektem (kamenná zídka s průtočným profilem 60 cm s možností hrazení), obr. 4. Průtok vytéká v ústí kolmo na proudnici v řece, aby zasáhl co nejširší část průtoku v řece. V korytě řeky je příčně na dně vytvořené vyvýšení, jehož účelem je navádět ryby ke vstupu do přechodu. Délka rybiho přechodu je 23 m, výškový rozdíl je 1,05 m a průměrný spád 4,6% (DATEL 2004).

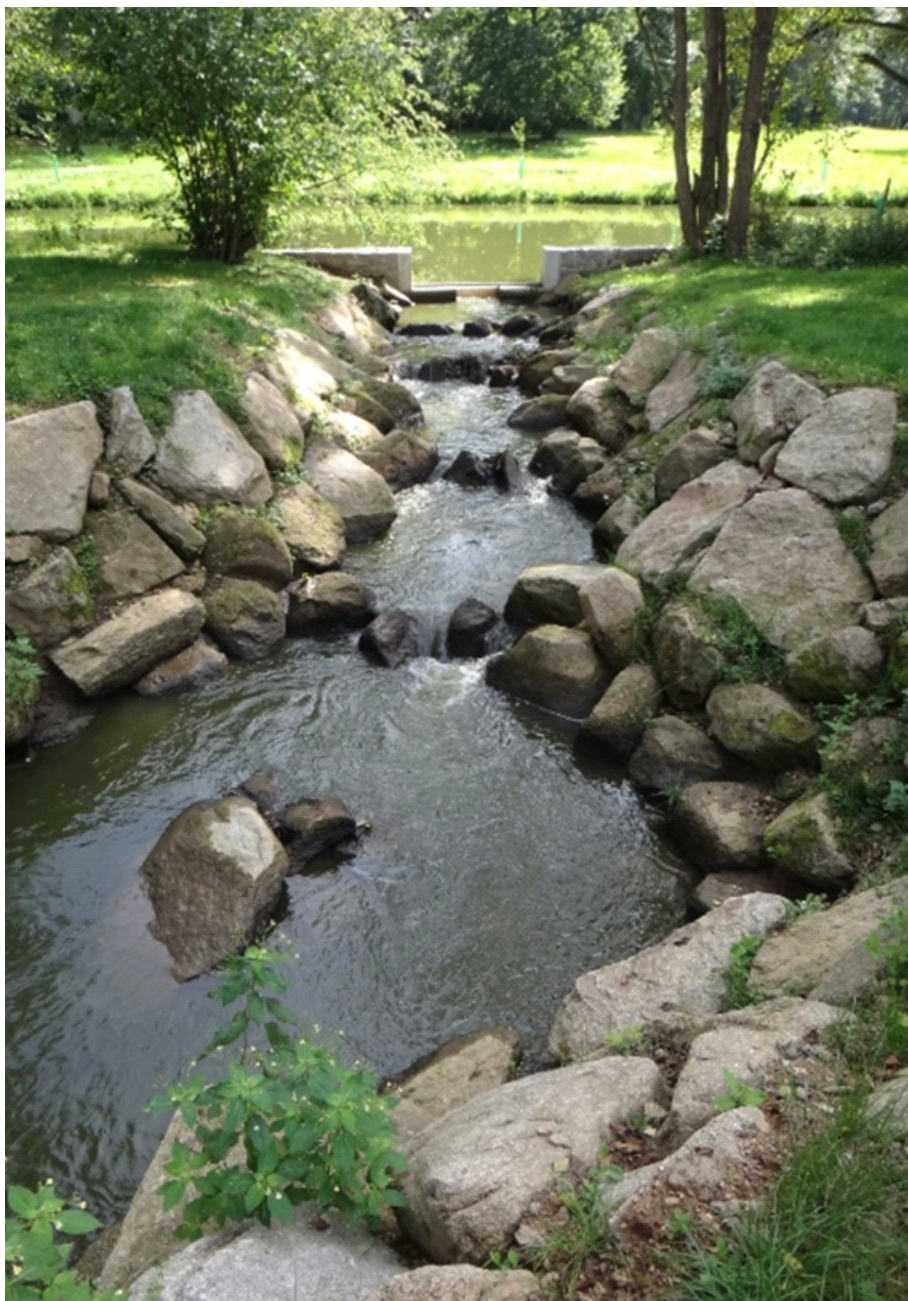
Obr. 4. Výstup z rybího přechodu na Blanici ve vlašimském parku u kamenného mostu (lokalita 3).

Fig. 4. A fish ladder outlet on the Blanice River in the Vlašim's castle park (Site No. 3)

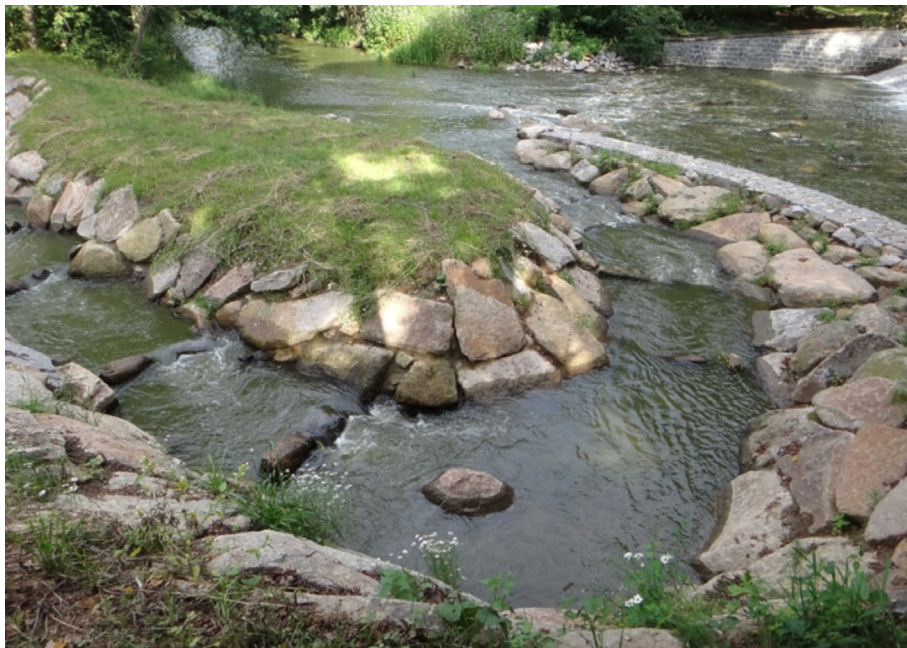
Obr. 5. Vstup do rybího přechodu na Blanici ve vlašimském parku u Znosimské brány (lokality 4).

Fig. 5. A fish ladder inlet on the Blanice River in the Vlašim's castle park (Site No. 4)

Vtok do rybiho přechodu byl opatřen regulačním objektem (kamenná zídka s průtočným profilem šířky 60 cm s možností hrazení). Ústí přechodu je rozšířené a voda z něj vytéká při břehu i směrem k proudnici v řece. V korytě řeky je napříč provedeno menší vyvýšení dna s pomocí kamenů za účelem směrování migrujících ryb do tohoto bočního obtoku. Výškový rozdíl rybiho přechodu je 2,4 m, průměrný spád 5,8% (DATEL 2004).
